# СРАВНИТЕЛЬНАЯ ОЦЕНКА КАЧЕСТВА ИГОЛЬНОЙ ПРОВОЛОКИ И ИГЛ ИЗ НЕЕ

*Зозуля А. П.*

ГВУЗ «Донецкий национальный технический университет», г. Донецк  
zozulyanastya@yandex.ua

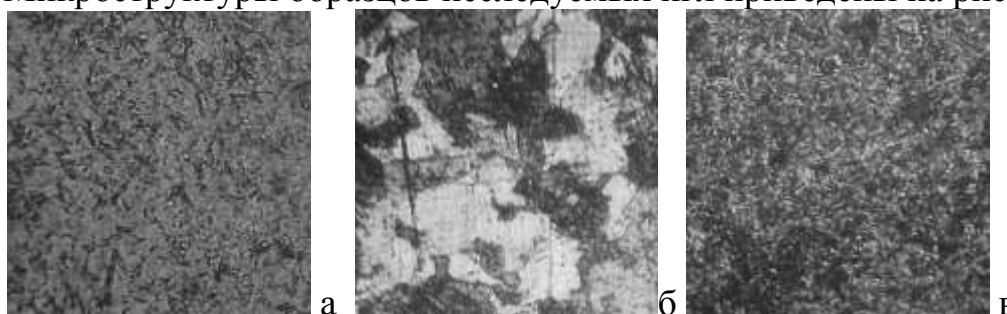
Рисунок 1 – Микроструктуры образцов игл в состоянии поставки, ×476:

а) №1; б) №2; в) №3

Микроструктуры образцов исследуемых игл приведены на рис. 1-3.

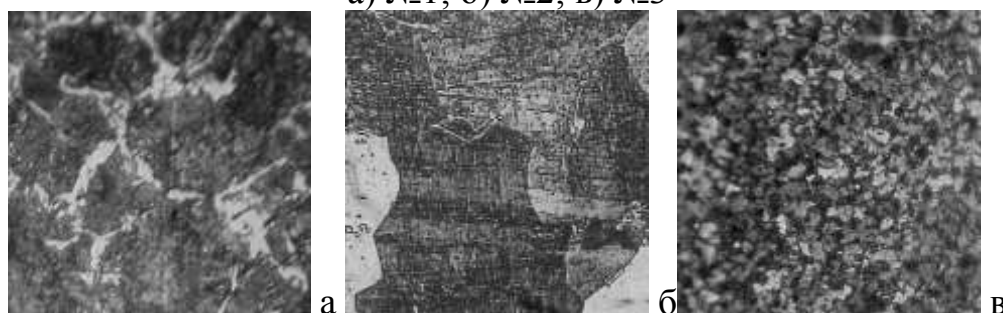
Рисунок 2 – Микроструктуры образцов игл после отжига, ×476:

а) №1; б) №2; в) №3
